NACIONALGÁS

A EFICIÊNCIA DO POLIURETANO NA VEDAÇÃO DA
INTERFACE AÇO-CONCRETO EM BASES CIVIS DE VASOS DE
PRESSÃO ESTACIONÁRIOS PARA ARMAZENAMENTO DE
GLP

FORTALEZA
2025

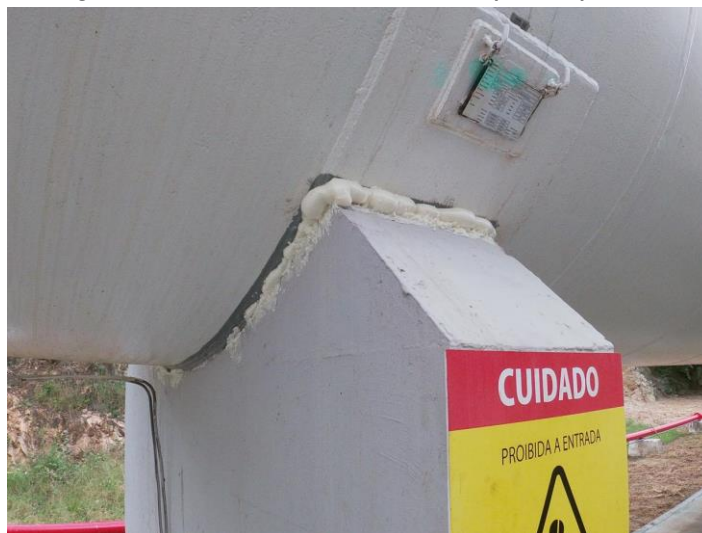
Figura 1 - Transbordamento excessivo da espuma expansiva

O processo de aplicação da espuma expansiva apresenta elevada variabilidade de desempenho, principalmente em função da expansão volumétrica descontrolada. Essa característica é fortemente influenciada por fatores ambientais, como temperatura e umidade relativa do ar, além da espessura da camada aplicada. Como resultado, o volume final do material pode variar entre 200% e 800%, tornando o processo pouco previsível. Essa imprevisibilidade acarreta preenchimento inadequado de cavidades em condições desfavoráveis, transbordamento excessivo que exige remoção mecânica posterior, conforme figura X, e heterogeneidade na densidade final do material, fatores que comprometem tanto a eficiência da vedação quanto a qualidade estética e funcional da aplicação.

Outro ponto crítico observado é a necessidade sistemática de retrabalho. Registros de campo indicam que aproximadamente 85% das aplicações de espuma expansiva demandam operações complementares de acabamento, como corte mecânico do excesso de material — com tempo médio estimado em 45 minutos por metro linear —, nivelamento da superfície, limpeza e preparação para a aplicação de elastômero, além da correção de imperfeições e vazios localizados. Essas atividades adicionais reduzem a produtividade das equipes e aumentam o custo de mão de obra especializada, gerando impacto negativo tanto na eficiência operacional quanto no clima organizacional, por conta da desmotivação dos técnicos envolvidos.

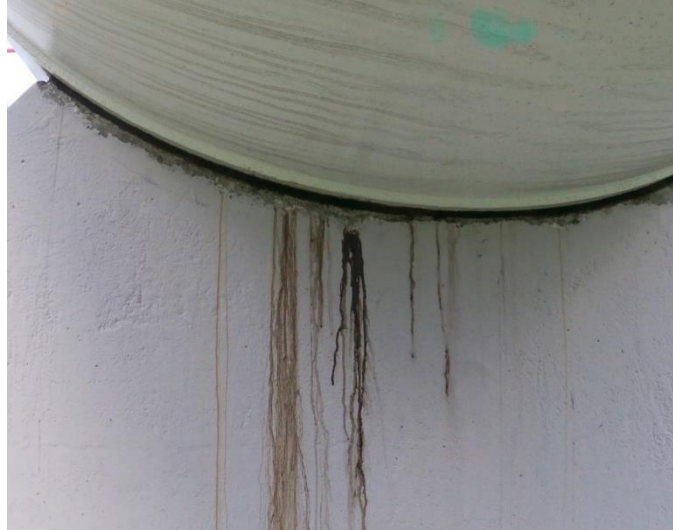
Figura 2 - Abertura de cavidade (PU40)

A aplicação do selante PU40 de maneira preventiva, onde não foi identificada a presença de corrosão através da inspeção periódica da NR 13, é realizada perante a abertura de uma cavidade na base de concreto que sustenta o vaso de pressão, conforme figura X.

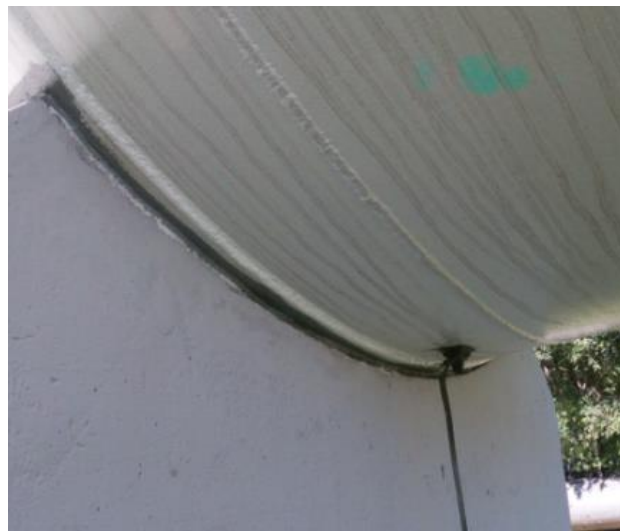
Figura 3 - Aplicação do primer (PU40)

Após a abertura da cavidade é realizada a limpeza mecânica da superfície do vaso de pressão, através de escovação mecânica, uma vez que a superfície deve estar limpa, seca e livre de poeira, gordura e outros resíduos, de forma a proporcionar a correta aderência do primer, conforme figura X, que atuará na proteção do costado do vaso de pressão.

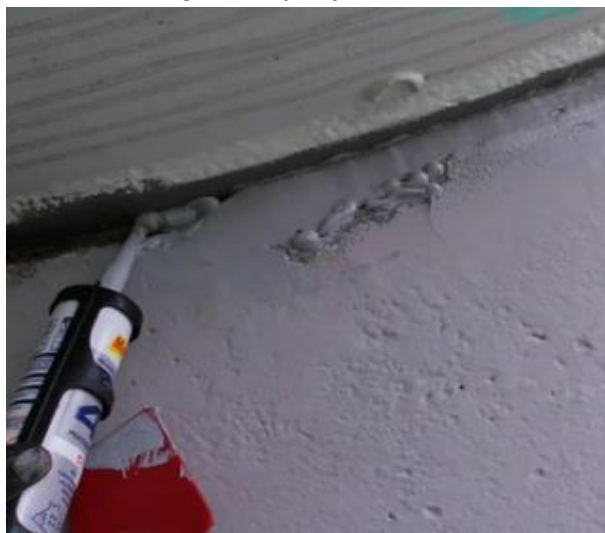
Figura 4 - Aplicação do PU40

Em seguida da aplicação e secagem do primer é realizada a inserção do selante PU40. O produto é comercializado em tubos, para utilização com pistola de aplicação,

que facilita o acesso ao local onde deve ser acomodado o selante, como demonstrado na figura 3.

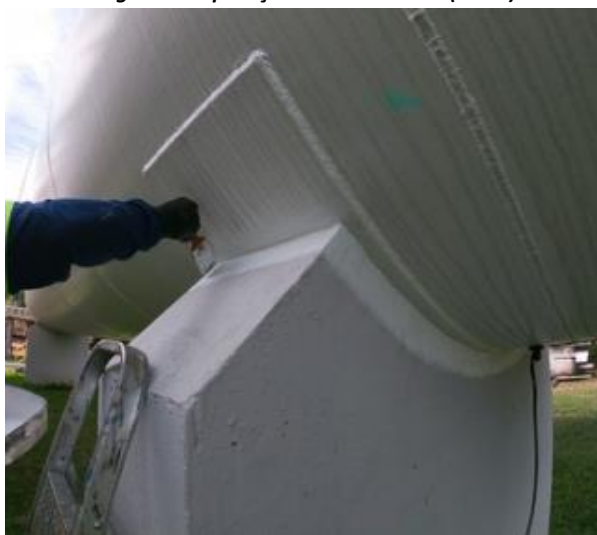
Figura 5 - Aplicação do elastômero (PU40)

Na sequência, é realizada a aplicação do elastômero, conforme figura 4, que atuará com impermeabilizando entre a base de concreto e o vaso de pressão

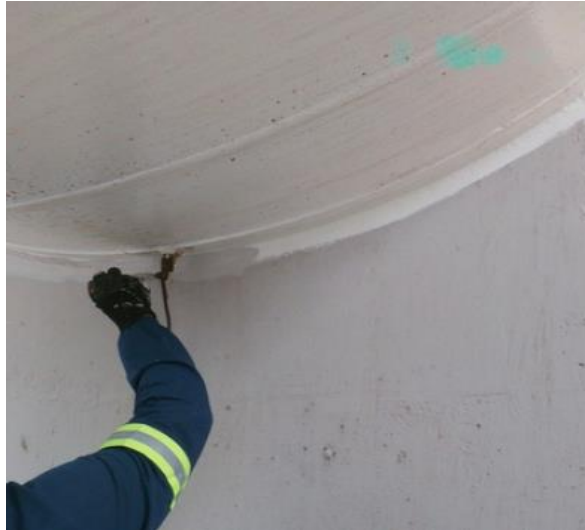
Figura 6 - Pintura de acabamento (PU40)

Por último é aplicada a pintura de acabamento, conforme figura 5.
